# Högen

– Antikvarisk kontroll vid omläggning  
av tak på stall, portlider, foderbodar  
(byggnad VI) 2007

Hembygdsgården Högen, Lillhärdals kyrkby 19:7,  
Lillhärdals socken, Härjedalens kommun

RAPPORT – JAMTLI, JÄMTLANDS LÄNS MUSEUM 2008:7  
ISSN 1654-2045

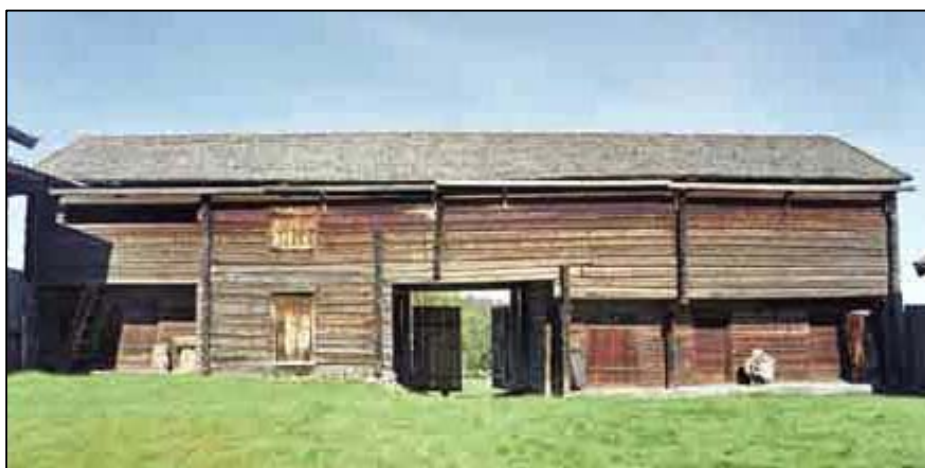
Byggnad VI. Stall/portlider/foderbodar före åtgärder.

<b>Tak</b>	<p>Sadeltak med spåntäckning. Det befintliga spåntaket takfall mot A något anfrätt. Takfall mot C uppvisade gropar och var i något sämre skick än takfall mot A..</p> <p>Spåntaket på stall/portlider/ foderbod besiktigades i samband med upprättandet av åtgärdsprogrammet 2002 . Nockbrädor och vattbrädor bedömdes då vara i mycket dåligt skick och i behov av åtgärd snarast möjligt. Taket i övrigt bedömdes vara i behov av åtgärder inom 5-10 år. Vindskivorna bedömdes ej vara i behov av åtgärd.</p>
Konstruktion	En mittås, En sidoås/takfall.
Taktro	Taktro bestående av återanvända takbrädor med vattspår
Tätskikt	Maskinspönt/hyvlad spån i dåligt skick, lagt i tre lager. Maskinspöntade/kluvna spån innebär att vissa spån blir som handspöntade spån med spräckt yta som följer fibren, medan andra blir som hyvlade spån med avskurna fiber.
Vindskivor	Enkla vindskivor. Vindskivorna bedömdes vara i gott skick vid besiktningen 2002, men vindskivorna på byggnadens norra gavel visade sig senare vara i mycket dåligt skick.

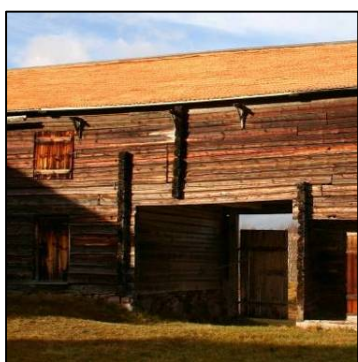
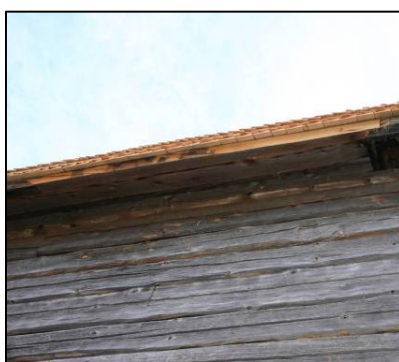
Taktro Då spåntäckningen avlägsnats kunde konstateras att taktron i stort var i gott skick, endast nedersta brädan har åtgärdats i tre lägen vid A- och C-vägg.

Del av nedre taktrobräda utbytt A-vägg.  
JLM CD 07101

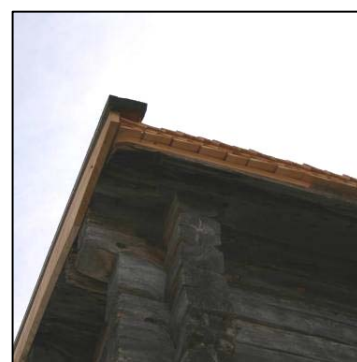
Del av nedre taktrobräda utbytt C-vägg.  
JLM CD 07101

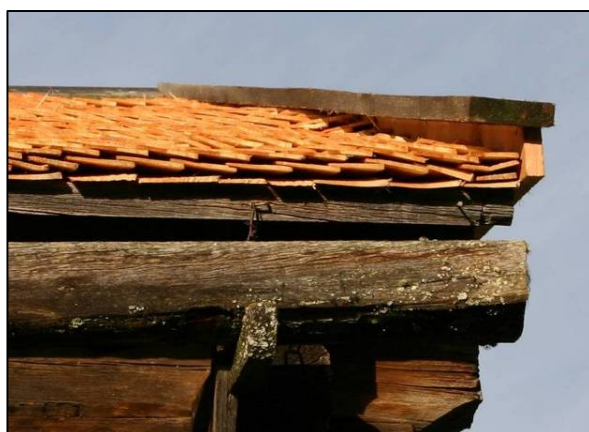
Detalj av spåntäckningen vid takfot. Spånen har lagts från vänster till höger i tre lager.  
JLM CD 07101

Till den nya täckningen har spåntade spån använts. Spånen har tillverkats av "Lång-Pelle" i Ovanåker i Edsbyn. Spånen har lagts som tidigare från vänster till höger. Spånen har lagts i tre lager med kärnan vänd uppåt. Spånraderna ligger med ca 6" överlappning. Knivsidan på spånen har lagts nedåt.

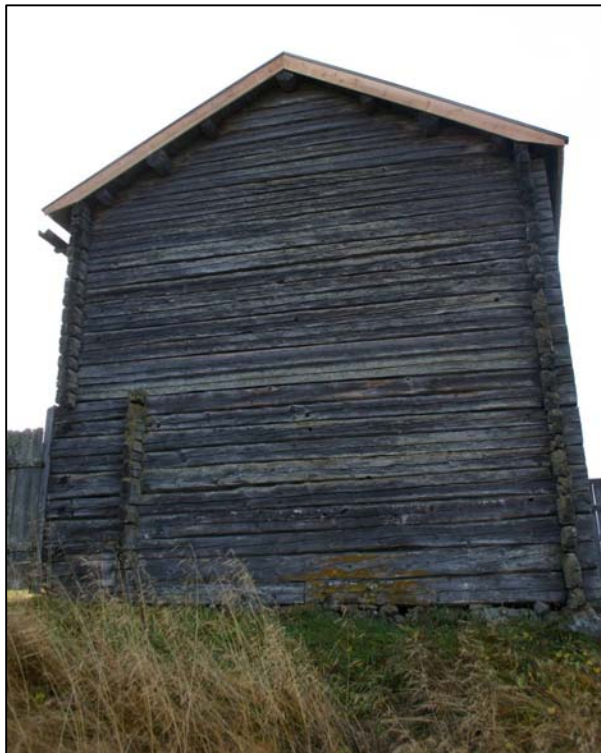
Vindskivor norra gaveln.  
JLM CD 07101

Vindskivor på byggnadens norra gavel C-vägg är utbytta.

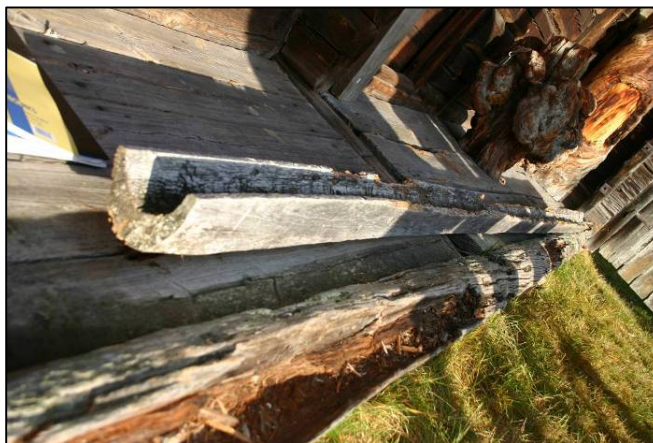
Nockbräder	Nockbräderna i mycket dåligt skick och saknades delvis.
Vattbräder	Vattbräderna mossbevuxna brädor i mycket dåligt skick.
Vattenränna	Vattenränna längs A väggen in mot gården, tillverkade av urholkade stockar, delvis nedfallen och rötskadad.

Den nuvarande delvis nedfallna och rötskadade vattenrännan längs A väggen in mot gården är en rekonstruktion från 1986.

Detalj av nedfallen  
vattenränna.  
JLM CD 07101

Nya rännor har förberetts att tillverkas under 2008 av stockar som tagits fram under vintern 2007-08
